## **CARIBBEAN INVESTIGATIVE AGENCY N.V.**

**Stuk van overtuiging zijnde een rapport  
relaterende een onderzoek verricht in de  
periode van 8 januari 2005 tot en met 21  
januari 2005, naar aanleiding van een  
verkeersongeval op of omstreeks  
4 januari 2005.**

(Technisch) onderzoek betrekking hebbende  
op verkeersongeval d.d. 4 januari 2005  
op de samenkomst van wegen, gevormd door de  
Van Engelenweg en de Minervastraat op Curaçao.

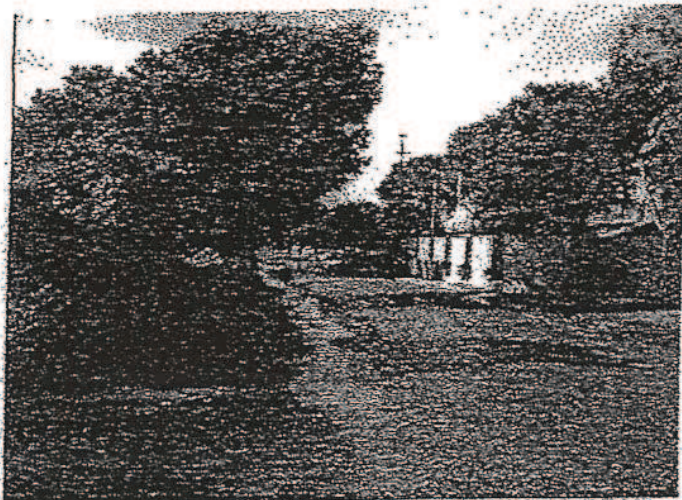
*Foto 1: Algemene indruk van de Van Engelenweg, gezien vanaf de T-kruising met de Minervastraat in zuidelijke richting.*

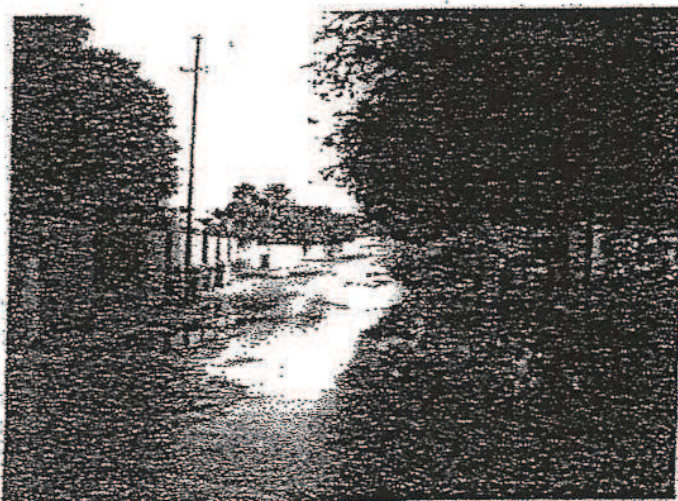
*Foto 2: Algemene indruk van de plaats des ongevals, gezien vanaf de Van Engelenweg in noordelijke richting*

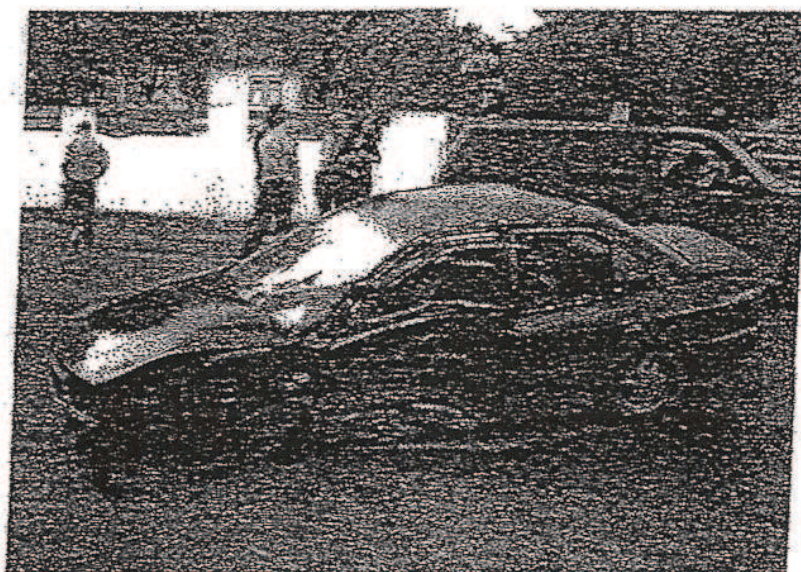
*Foto 3; Opname van de 0-59D in de post-crash phase.*

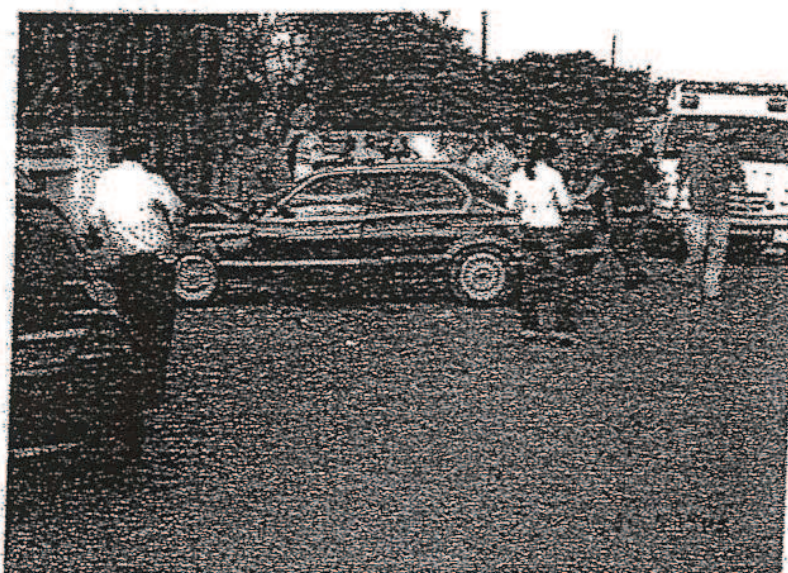
*Foto 4; Opname van de 94-95K in de post-crash phase. Op de voorgrond zijn een gedeelte van de driftsporen zichtbaar.*

- a. Een gezien het onderling verband van de sporen, kennelijk van de 94-95K afkomstige drift-bandenspoor ter

- lengte van ongeveer 19 meter op droog dichtasfaltbeton. Bij toepassing van uit natuurwetenschappelijk onderzoek ontworpen formules onder de geschetste omstandigheden volgt dat de snelheid van de 94-95K bij het in de drift raken bij benadering 67,55 km/h bedroeg.

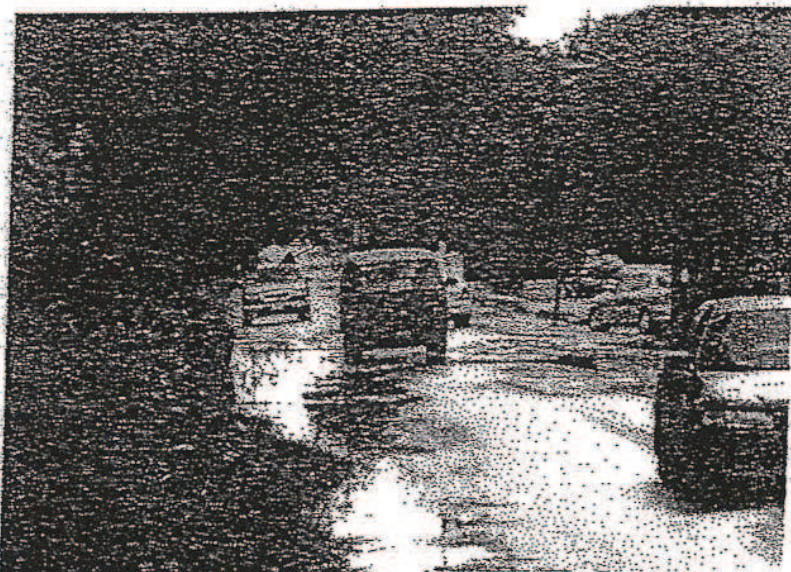
*Foto 5: Opname van een deel van de begroeiing in de linkerberm van de Minervastraat, de kronkel en de helling van de Van Engelenweg. Met een pijl wordt een door de wegsituatie bijna aan het zicht onttrokken motorrijtuig aangegeven. (achter de achter de roodgelakte bus rijdende auto)*

- c. Het ongeval veroorzaakt is door de vaststaande hoge snelheid ondanks de plaatselijke bekendheid van de bestuurder van de 94-95K in combinatie met de onoverzichtelijkheid van de wegsituatie.

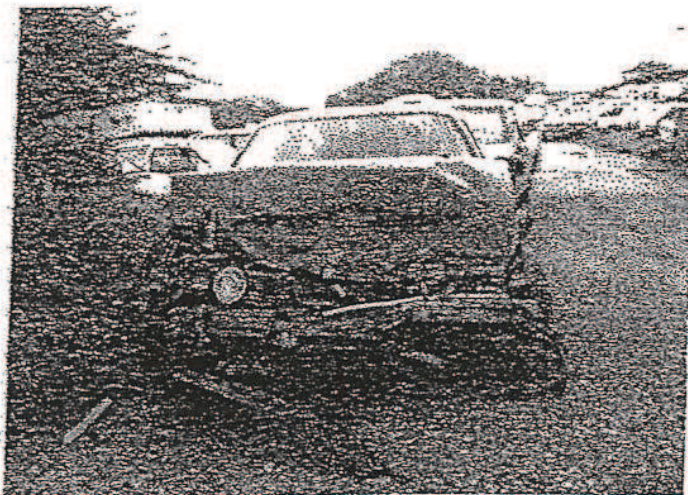
Het motorrijtuig voorzien van het kenteken 94-95K, vertoonde zware voorkantschade met doorwerking tot in de kreukerzone midden op het dak.

**Foto 7: Opname van de voorkantschade aan de 94-95K.**

- c. De voorkantschade van de 94-95K, als gevolg van de botsing met de 0-59D en de erfscheidingsmuur, uitgaande van het feit dat de voorkant van de 94-95K vóór de botsing onbeschadigd was, in ieder geval niet noemenswaardig beschadigd was. Bij deze botsing dient rekening te worden gehouden met het feit dat de voorkant van de 94-95K, door de botsingen vervormd werd. De wet van behoud van energie stelt dat energie nooit verloren gaat. Bij een botsing wordt de kinetische energie (De kinetische energie (bewegingsenergie) van een bewegend voorwerp is evenredig met de massa en het kwadraat van de snelheid) omgezet in o.a. vervormingsenergie, geluid en warmte. Vergeleken werd de voorkantschade van de 94-95K en de schade als gevolg van een z.g. "offset crash test" (de scheve centrale botsing) aan diverse qua massa en dimensies nagenoeg gelijksoortige motorrijtuigen, uitgevoerd door de Insurance Institute for Highway Safety waarbij met een snelheid van 64 km/h tegen een volkomen onverplaatsbare vaste voorwerp wordt opgebotst. Uit deze vergelijking kan vanwege het feit dat er in onderhavige kwestie van meerdere botsingen tegen verschillende voorwerpen sprake is, geen objectieve indicatiesnelheid aan de hand van het schadebeeld worden gecalculeerd

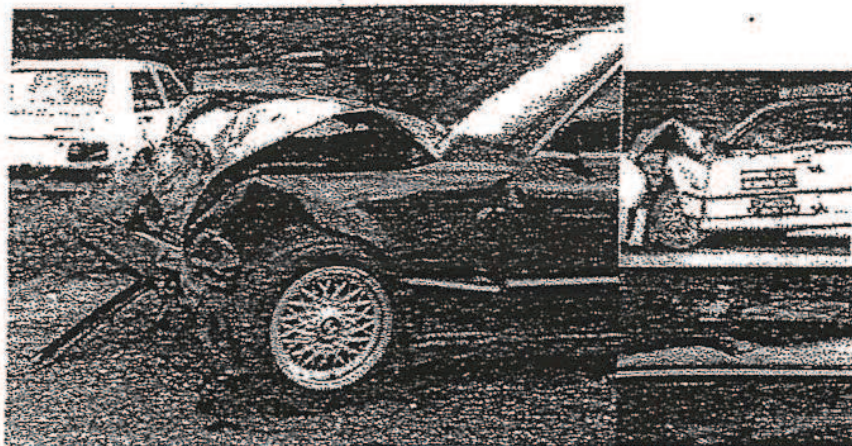
**Foto 8. Idem foto7, doch van opzij. Bijgeplaatst een foto van de doorwerking tot in het dak en een foto van de IIIHS scheve centrale botsproef tegen een volkomen onverplaatsbaar voorwerp, van een qua massa bouwjaar en model gelijksoortige voertuig.**

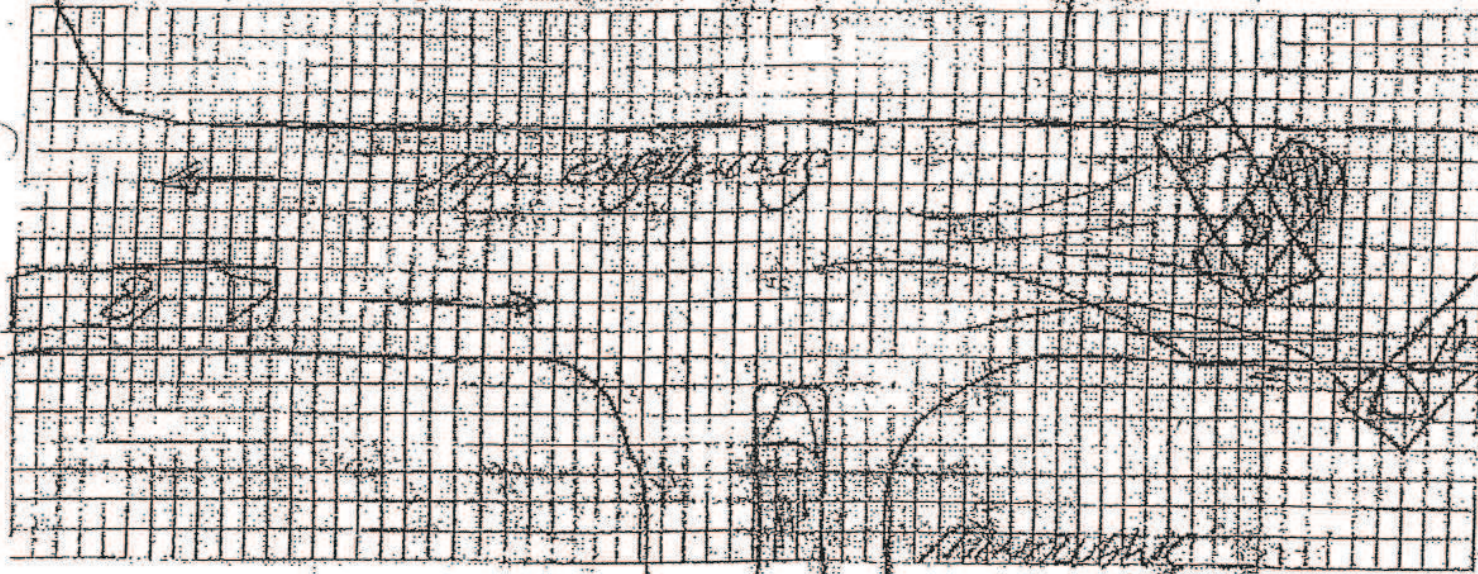
Dina was minn postbel un des ripetien tebelun di a manen in a aksidente a ruwa inga.  
Geef een zo goed mogelijke omschrijving (inhoudt schets) van hoe het ongeval heeft plaatsgevonden.  
Give as good as possible a description (including of accident) of the way the accident happened.
